# **DOKUMENTACJA KONSERWATORSKA RATUSZA MIEJSKIEGO W MŁAWIE.**

**Autor - mgr Piotr Supryn**  
DYPLOMOWANY KONSERWATOR DZIEŁ SZTUKI  
Dubiskiego 19,10-752 Olsztyn  
Dokumentacja chroniona prawem autorskim.  
**Olsztyn, październik 2012 r.**

Ratusz. Wolnostojący budynek administracyjny.

Stary Rynek 19 06-500 Mława, województwo mazowieckie.

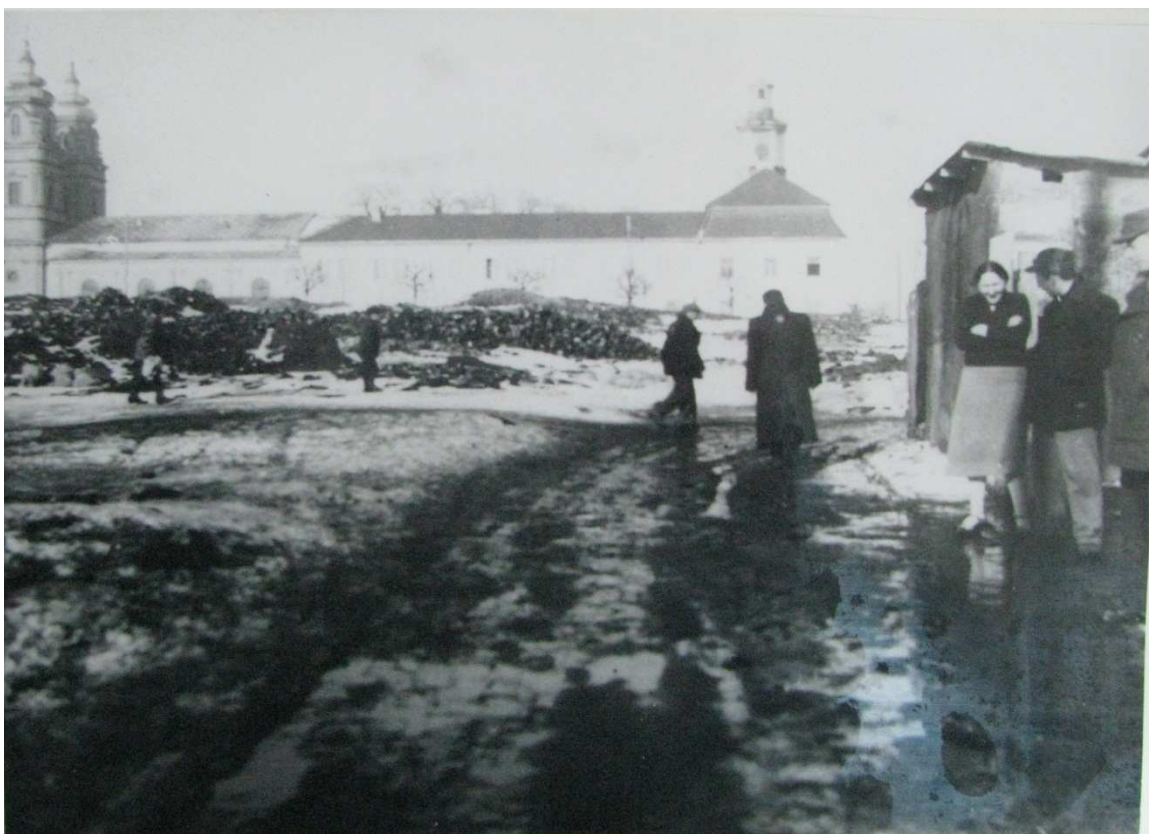
Fot. 8 Zdjęcie z 1944 roku. Widok od strony południa, po przebudowie dokonanej przez Niemców.

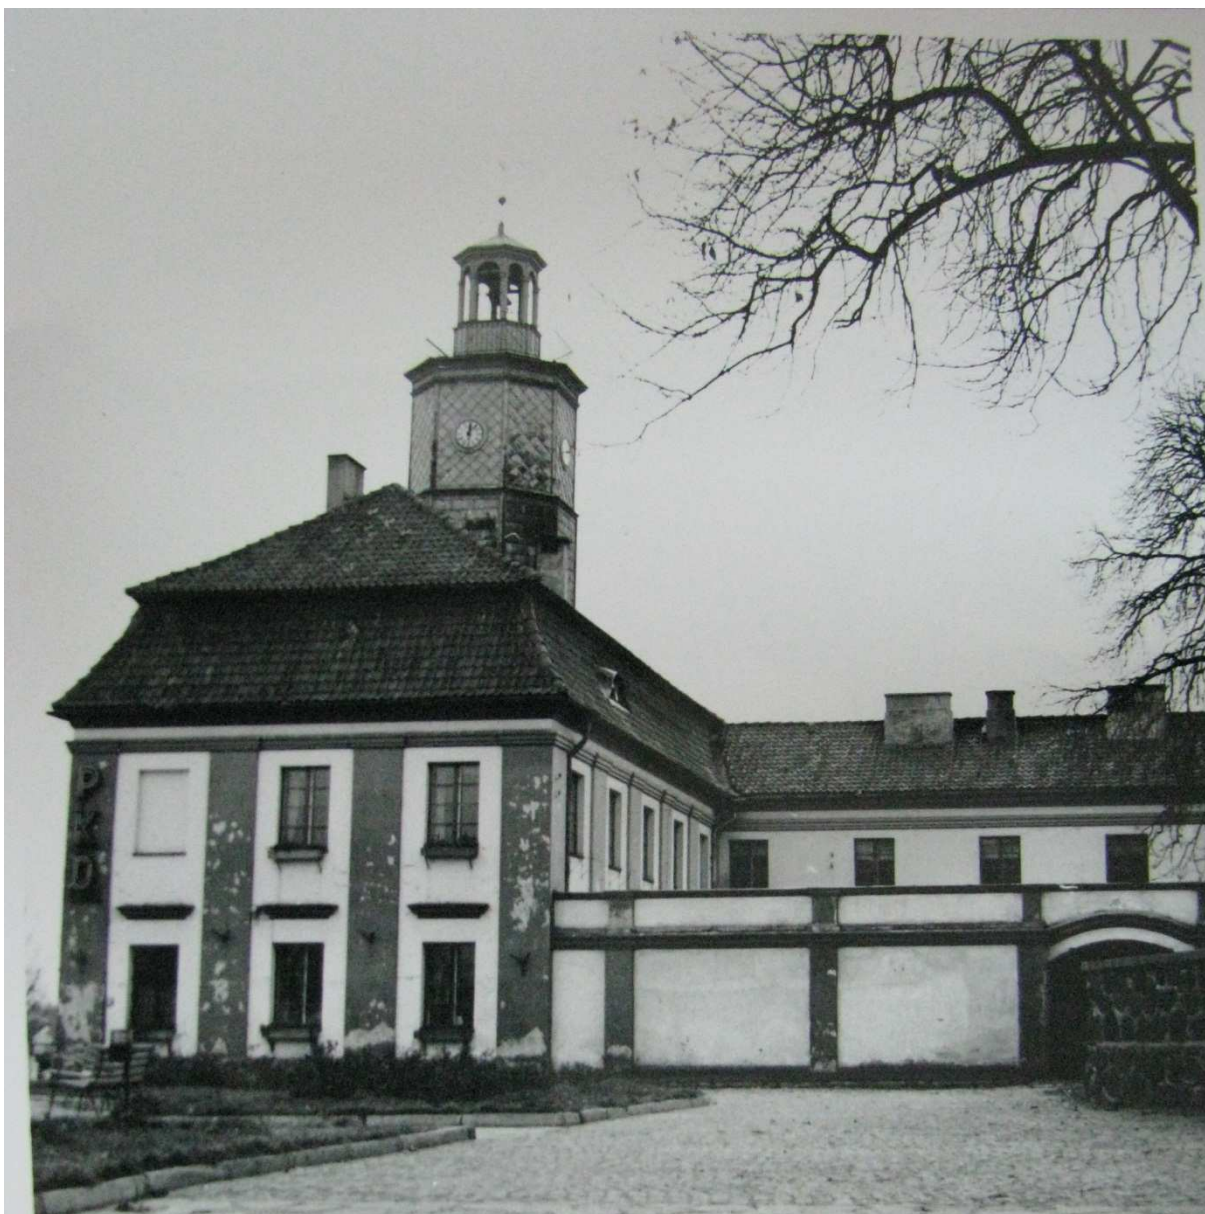
Fot. 9 Widok od strony północnej w 1967 roku. Jak widać, po wojnie elewację wyremontowano i pomalowano w odmienny sposób niż wcześniej. Pilastry i gzymsy były ciemne. Remont musiał być wykonany przynajmniej kilka lat wcześniej, gdyż farba elewacyjna intensywnie złuszcza się. Z prawej strony widoczna brama wjazdowa na dziedziniec zwieńczona łukiem.

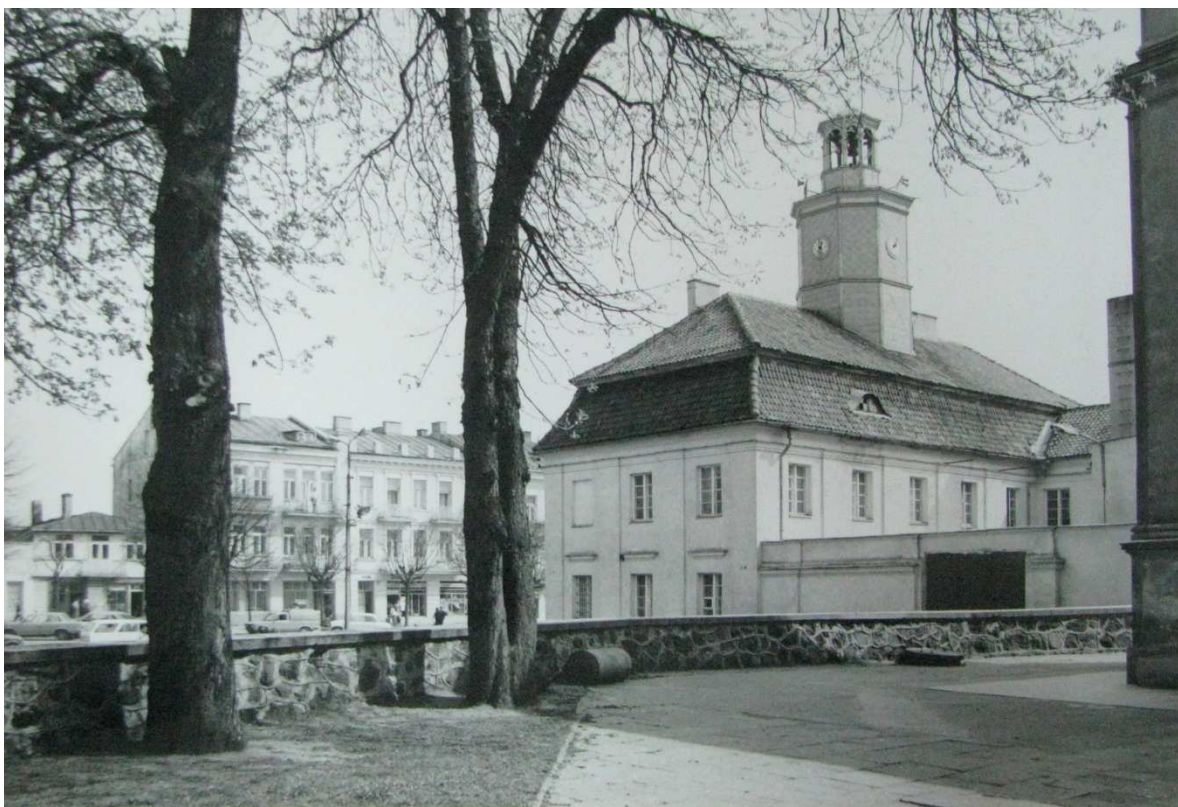
Fot. 10 Ratusz od strony północnej w roku 1986. Elewacje odmalowano bez zastosowania wyraźnych podziałów kolorystycznych. Wydaje się, że pilastry są nieco ciemniejsze od wnętrza. Okna po raz pierwszy w historii są białe. Brama prowadząca na dziedziniec znajduje się już w innym miejscu niż na zdjęciu nr 9, z roku 1967.

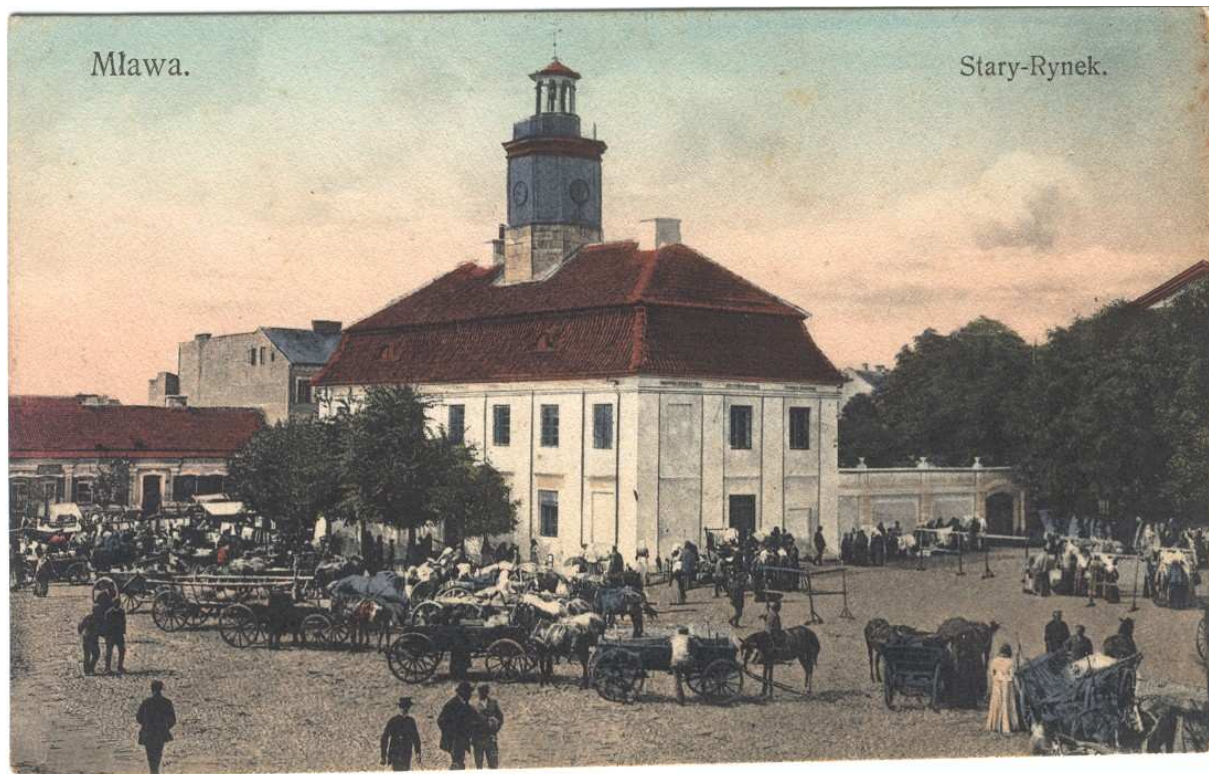
Fot. 11 Elewacja północna i wschodnia, prawdopodobnie przed I Wojną Światową.  
Widokówka oryginalnie kolorowana.

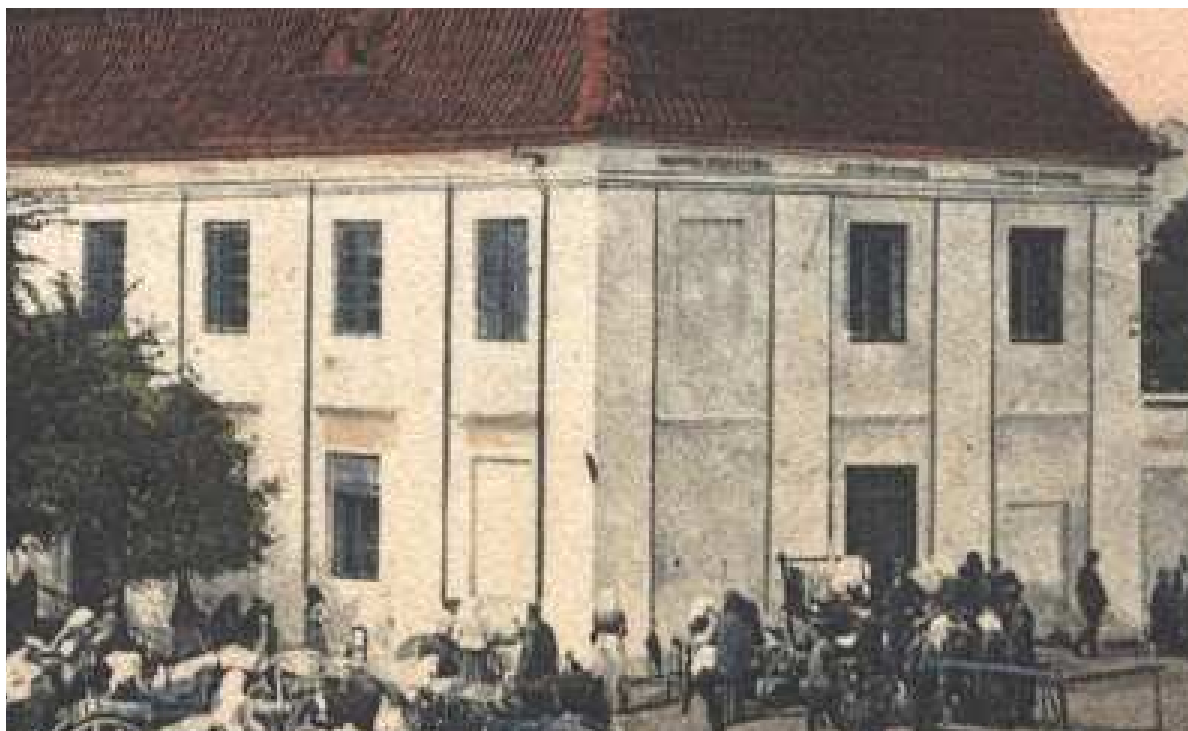
Fot. 12 Powiększenie fragmentu widokówki obrazujące szary kolor stolarki okiennej.  
Widoczne jest także rozmieszczenie, tuż pod okapem dachowym, napisu upamiętniającego budowę ratusza.

**Sugeruje się wybór farby elewacyjnej w kolorze jasnym, ugrowo-piaskowym. Detal architektoniczny, tzn. pilastry i gzymsy powinny być jaśniejsze. Stolarka okienna w kolorze szarym, nasyconym.**
