**PROJEKT BUDOWLANO-WYKONAWCZY PRZEBUDOWY,  
NADBUDOWY I ROZBUDOWY MIEJSKIEGO DOMU KULTURY  
W MŁAWIE**

**II TOM – ORZECZENIE O STANIE TECHNICZNYM BUDYNKÓW  
WRAZ Z INWENTARYZACJĄ**

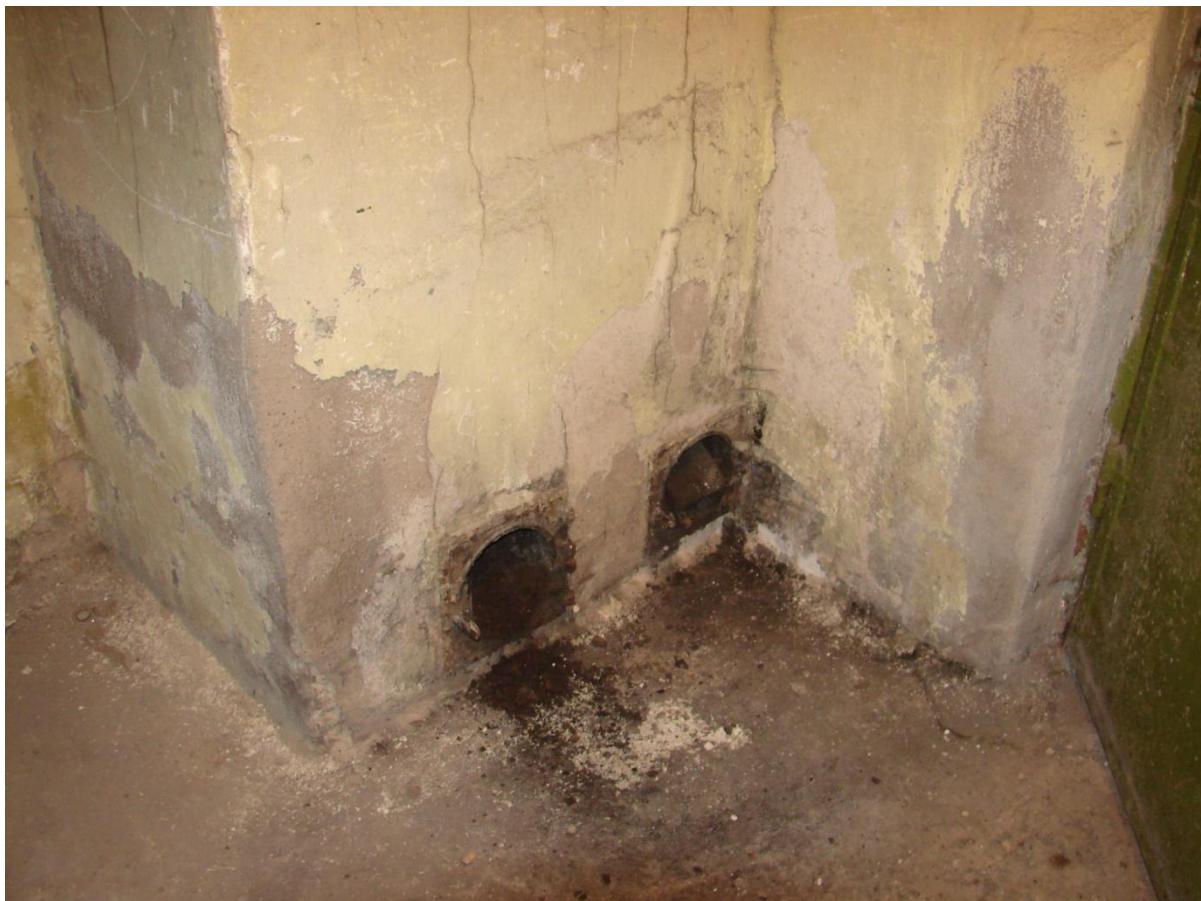
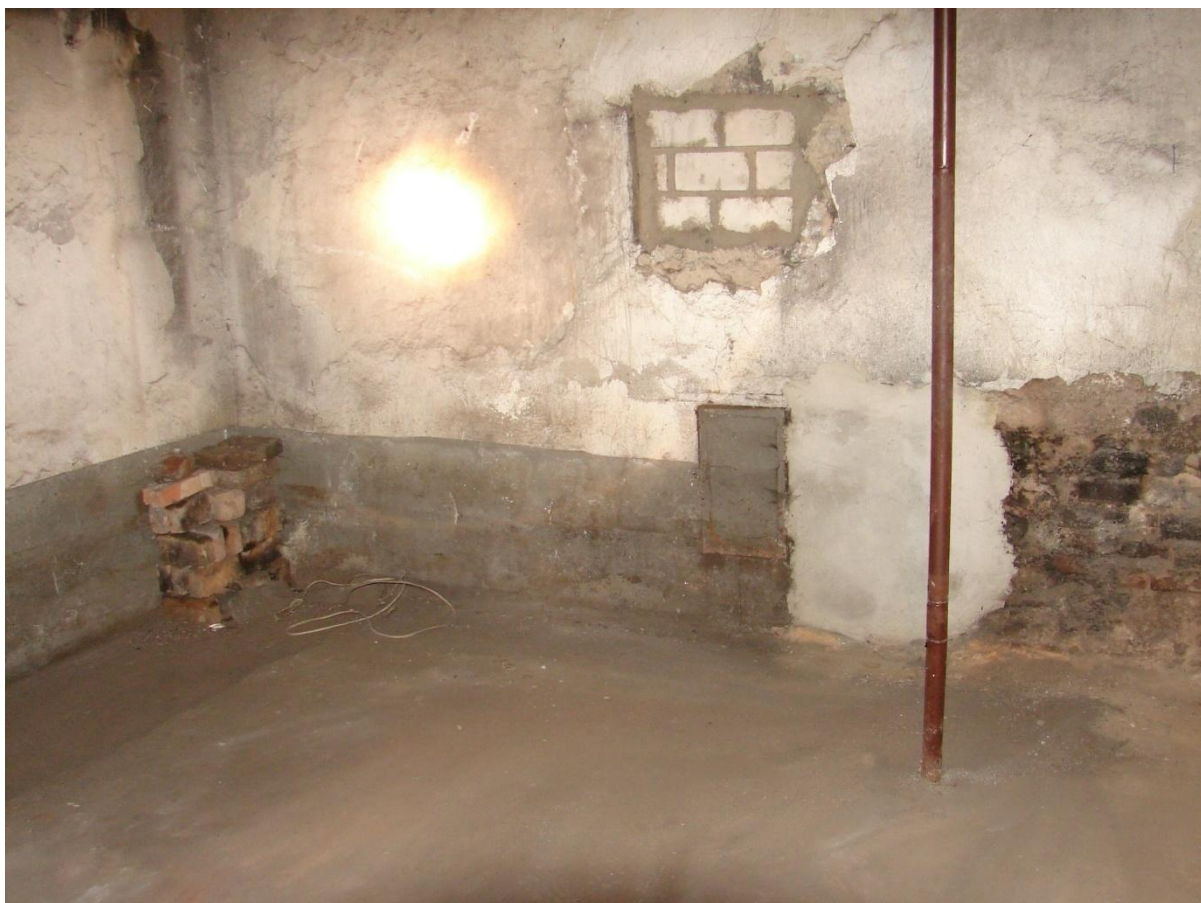
**PIWNICA BUDYNKU BIUROWEGO**

Ściany piwnic z widocznymi śladami wilgoci i grzybów, w stanie dobrym.

Ściana fundamentowa z cegły ceramicznej na zaprawie cementowo-wapiennej bez izolacji.

Widoczne ślady działania wilgoci.

- Obecny stan techniczny wszystkich budynków pod względem konstrukcyjnym nie budzi obaw.  
Elementy konstrukcyjne nie wykazują zjawisk sygnalizujących o złej współpracy i nadal charakteryzują się odpowiednimi parametrami statyczno-wytrzymałościowymi.
- Możliwe jest wykonanie przebudowy, nadbudowy i rozbudowy zespołu budynków.
- Dopuszczalne obciążenia użytkowe stropów w budynku biurowym wynoszą **2,0 kN/m<sup>2</sup>** i w związku z przebudową obciążenia ich nie wzrosną.
- Niezbędne jest wykonanie napraw:
  - konstrukcji dachu budynku biurowego,
  - izolacji poziomej i pionowej ścian piwnic oraz posadzek,
  - elewacji od strony podwórza.

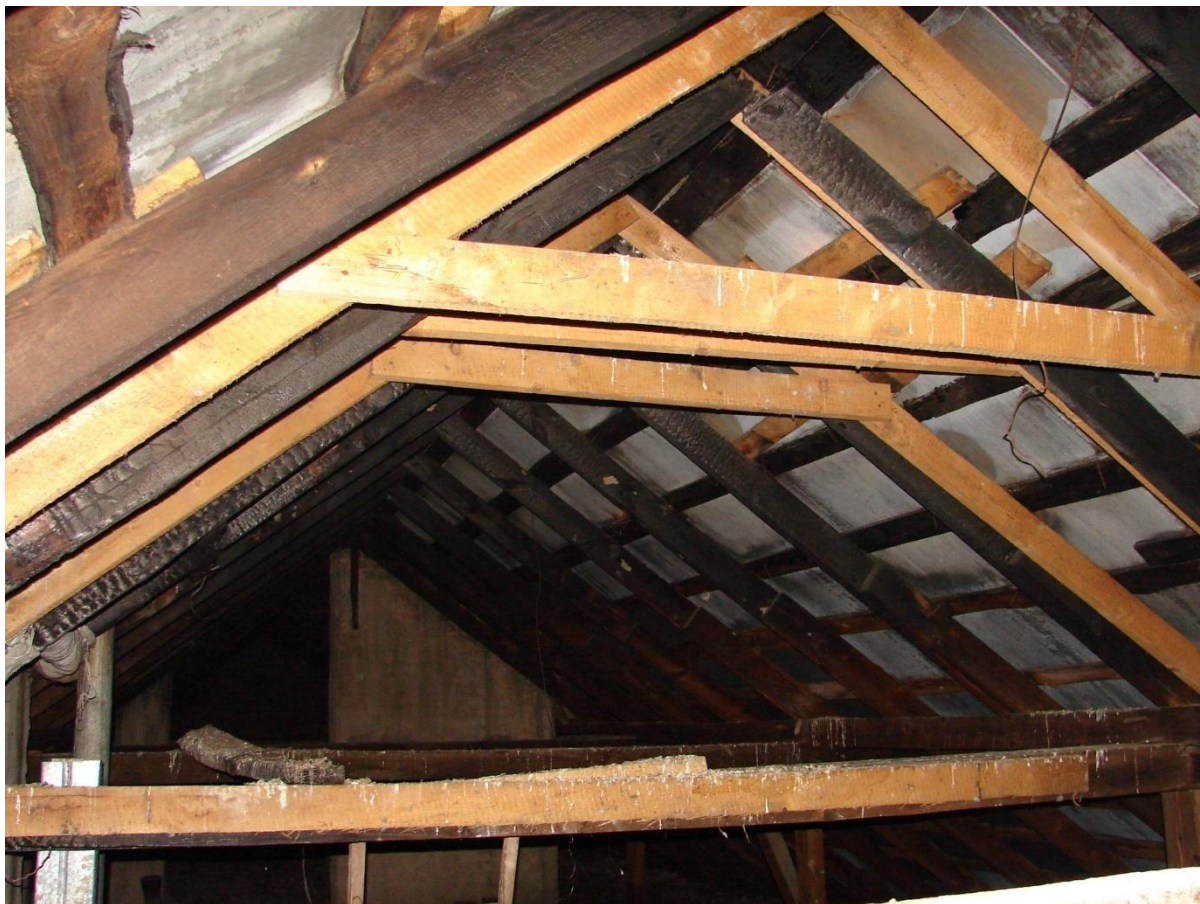
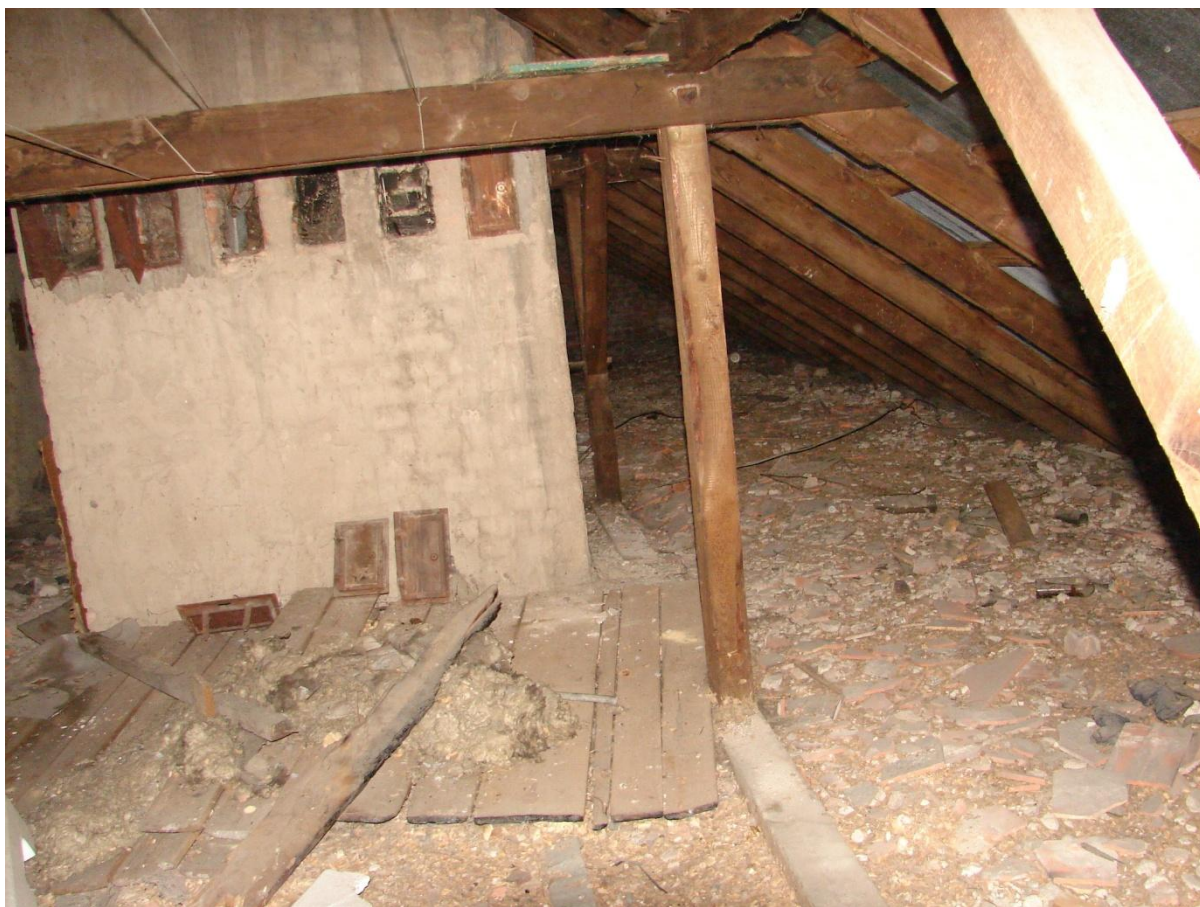
## DACH BUDYNKU BIUROWEGO

Dach dwuspadowy, asymetryczny o konstrukcji kleszczowej ze ściankami stolcowymi.

Brak docieplenia dachu.

Stan konstrukcji dachu średni, widać nadpalenia krokwi w okolicach wyłazu dachowego.

Krokwie i słupki o przekroju 10x14 cm.

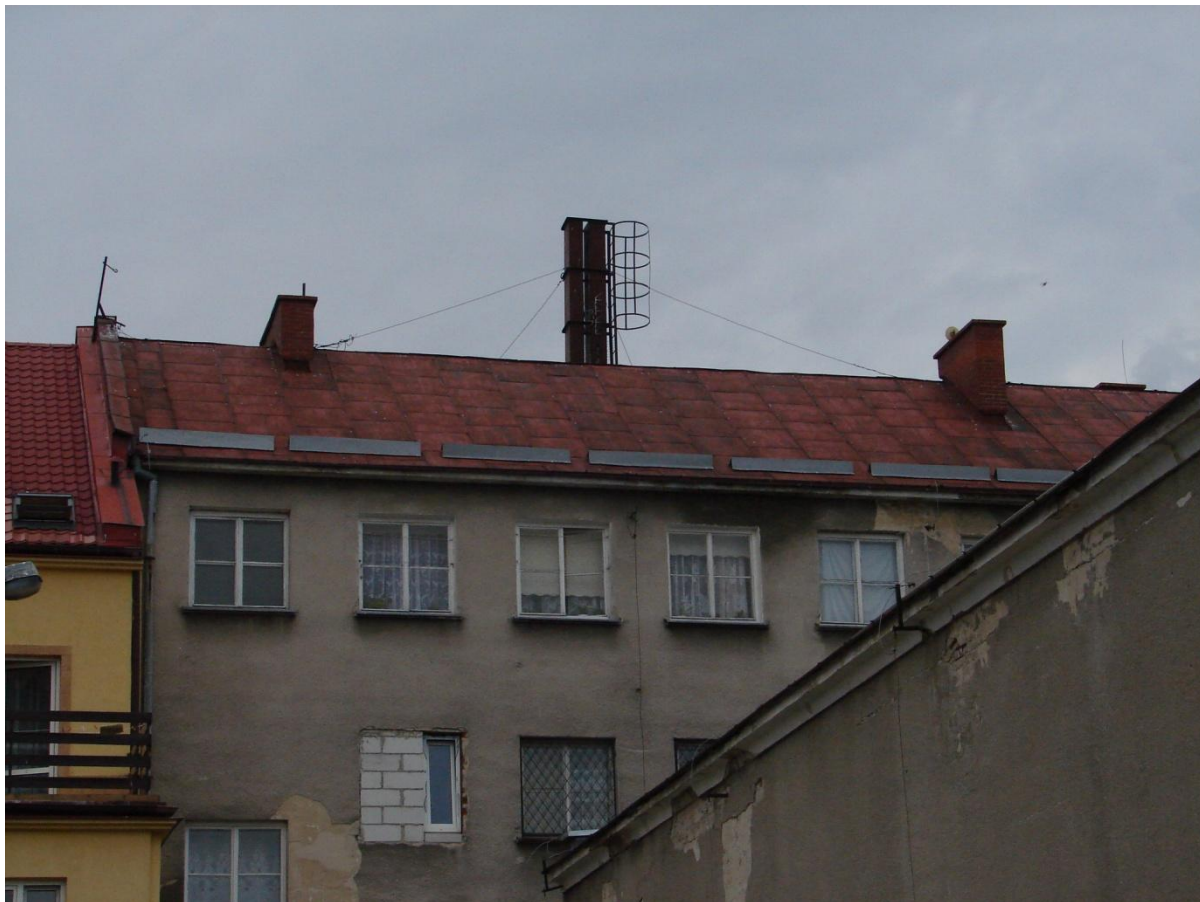
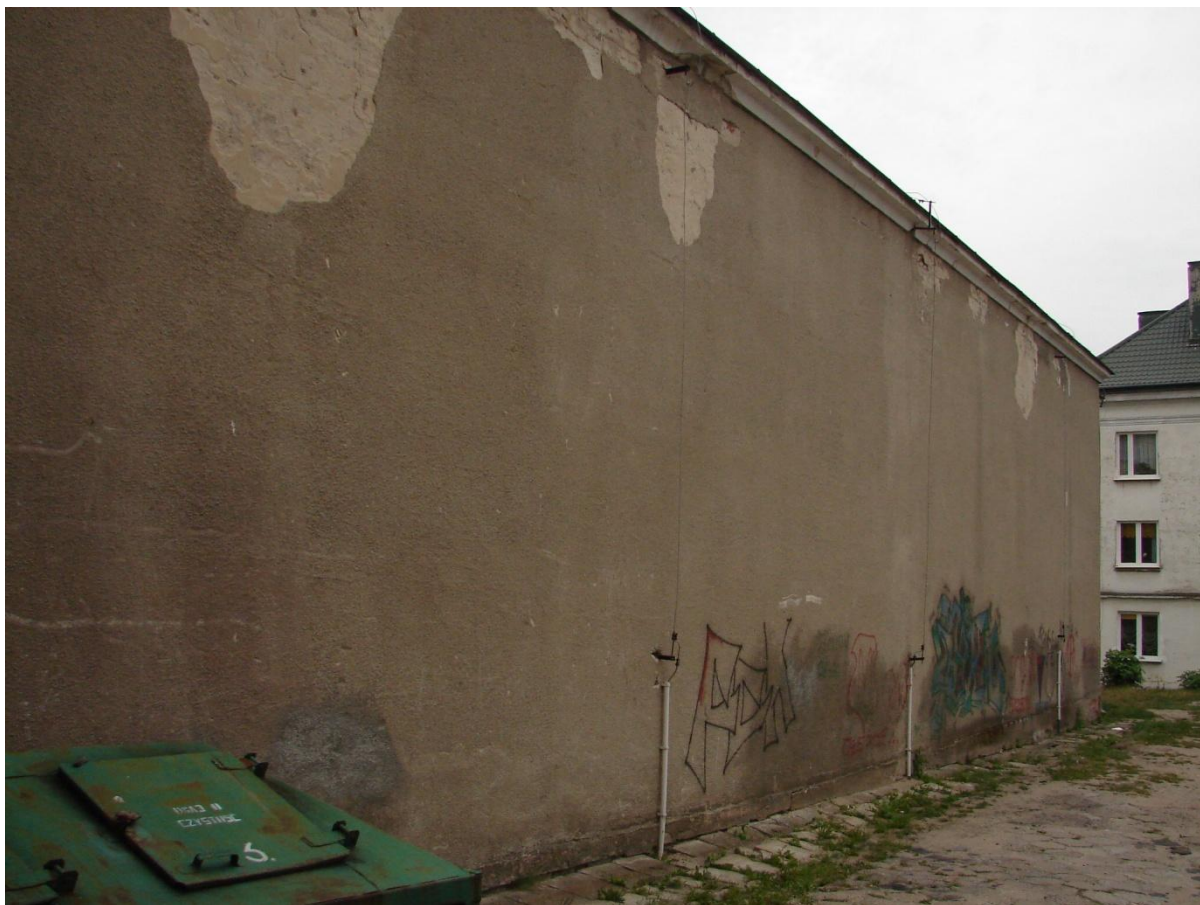
## ELEWACJE

Mury od zewnątrz zawilgocone z powodu braku izolacji pionowej.
